DETECCIÓN DE TACAS EN EL PROCESO DE CORTE DE PAPEL DE ALUMINIO

OLSEIN
MEDICIÓN, CONTROL Y AUTOMATIZACIÓN

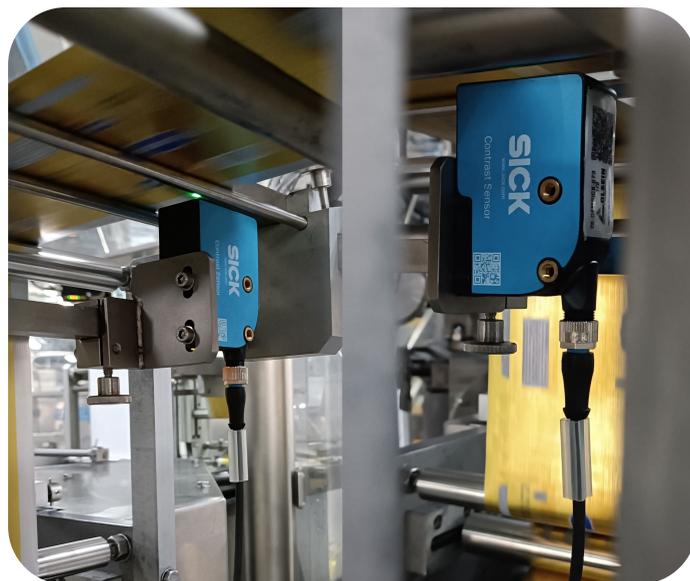
DIAGRAMA DE LA APLICACIÓN

El sensor de contraste KTX se integró directamente a la entrada digital correspondiente de la máquina para evaluar la detección precisa de las marcas negras. Durante las pruebas, se comprobó que la máquina operó de manera óptima, evidenciando una correcta detección de las marcas.

Tablero de Control
Máquina de
Empaquetado

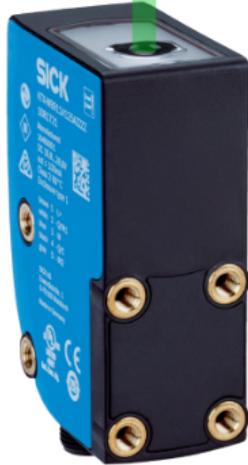
Sensores de Contraste.
TwinEye-Technology®

KTX-WS91142242ZZZ
Referencia:
1078166

YF2A14-020VB3M2A14
Referencia:
2096599

Se planteó realizar pruebas con el sensor de contraste de la familia KTX de SICK la cual cuenta con tecnología TwinEye para garantizar un mejor rendimiento en la detección de materiales brillantes, con tambaleo, o pliegues.
